2. Restaurátorský průzkum okenních výplní

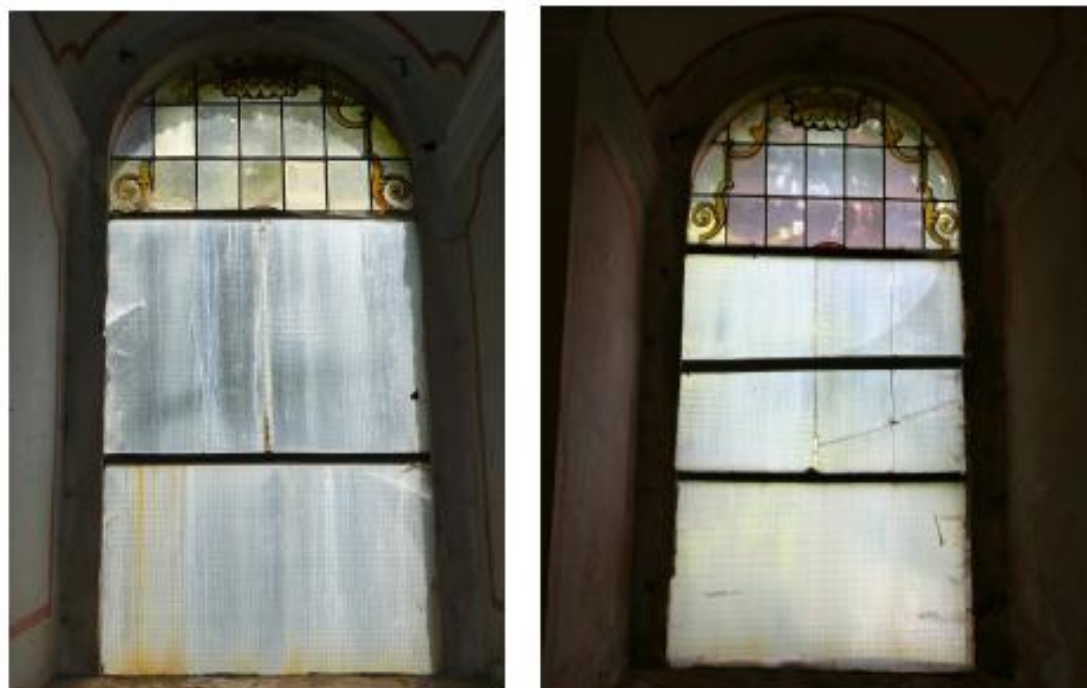
Okna jsou obdélníková s půlkulatým zakončením horní části a jsou složena ze čtyř výplní. Motiv je zhotoven v obdélníkovém rastru z ručně foukaného skla antika, na který je v horní a spodní části namalován ozdobný motiv doplněný nápisem donátora. Ve střední části je skládaný figurální motiv. Okna jsou ve značně zdevastovaném stavu a figurální motivy, které se zčásti zachovaly, jsou v hlavní lodi pouze ve dvou oknech. V pravé části se jedná o motiv Sv. Jiřího a v levé části se jedná o zobrazení Panny Marie, Josefa a malého Ježíška. V presbytáři jsou zachovalejší okna, na kterých je zobrazen vpravo Ježíš Kristus, vlevo Panna Marie. Tyto okna jsou složena pouze ze tří výplní. Uprostřed nad oltářem je v kruhovém jednovýplňovém okně zobrazen červený kříž. Toto jsou jediná zachovalejší okna, která je možno zrestaurovat do původního stavu. U ostatních oken chybí zpravidla prostřední dvě výplně, ve kterých byly postavy, často také spodní výplň s malbou a nápisem donátora. Vzhledem k tomu, že je zřejmé, že malba spodních a horních motivů byla totožná, bude možno skla chybějící u ostatních oken nebo celé horní či spodní výplně doplnit. Středové výplně s figurami bude nutno v duchu stávajících znovu navrhnout. Po schválení návrhu zástupci památkové péče a církve budou obnoveny nedochované okenní výplně s figurálními motivy.

Obr. 16. Výplně oken hlavní lodi se zachovanou pouze částí vrcholové výplně.

Nejprve bude zpracován restaurátorský záměr obnovy okenních výplní. Po schválení záměru a technologického postupu bude přistoupeno k restaurátorským pracem. V průběhu stavby budou pořádány pravidelné kontrolní dny za účasti zástupců státní památkové péče a odborného památkového dohledu. Po dokončení bude vypracována restaurátorská zpráva. Práce bude provádět restaurátor s licenci MKČR.
